# Les architectes de l'Arménie médiévale usaient-ils de dispositifs parasismiques ?

Patrick Donabédian

Patrick Donabédian. Les architectes de l'Arménie médiévale usaient-ils de dispositifs parasismiques ?. Revue des études Arméniennes, 2012, 34, pp.169-242. halshs-00906180

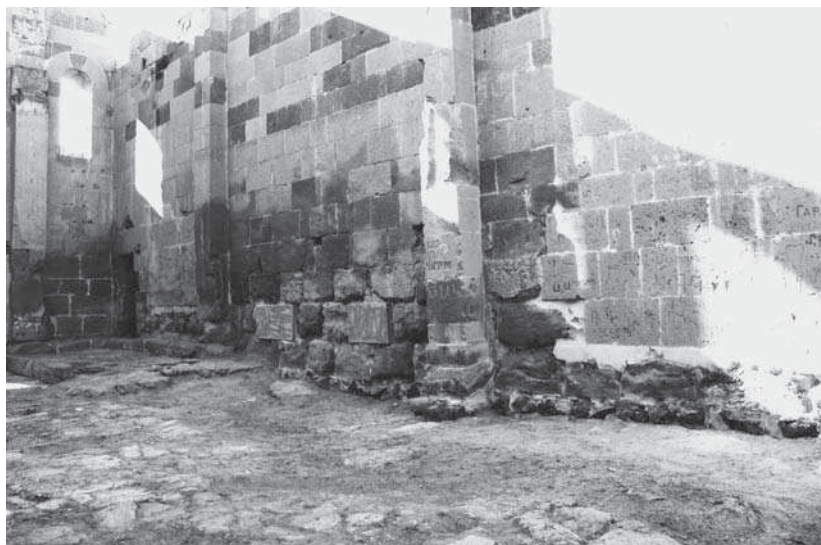
Fig. 3

Ereruyk<sup>5</sup>, basilique. Intérieur, assise de fondation au bas du mur nord et angle nord-ouest.

- a) Le mur nord de la basilique laisse apparaître, au pied de sa face intérieure, une première assise qui correspond à l'assise de fondation. La présence de cette assise est aujourd'hui anormalement visible à l'intérieur de la basilique<sup>24</sup>, surtout depuis le nettoyage de son intérieur par la mission de 2011<sup>25</sup> (fig. 3). Or cette assise de fondation est constituée de pierres de basalte de taille moyenne, voire petite, à peine dégrossies, posées apparemment à même le sol (les soubassements de cette première assise n'ont pas fait l'objet d'un sondage).

<sup>25</sup> Cette assise est visible parce qu'elle n'est plus cachée par le gradin — sorte de banc — qui longeait probablement à l'origine le mur nord sur sa face intérieure, dans le prolongement de la plateforme encore visible dans l'angle nord-ouest (fig. 3), gradin qui a disparu.

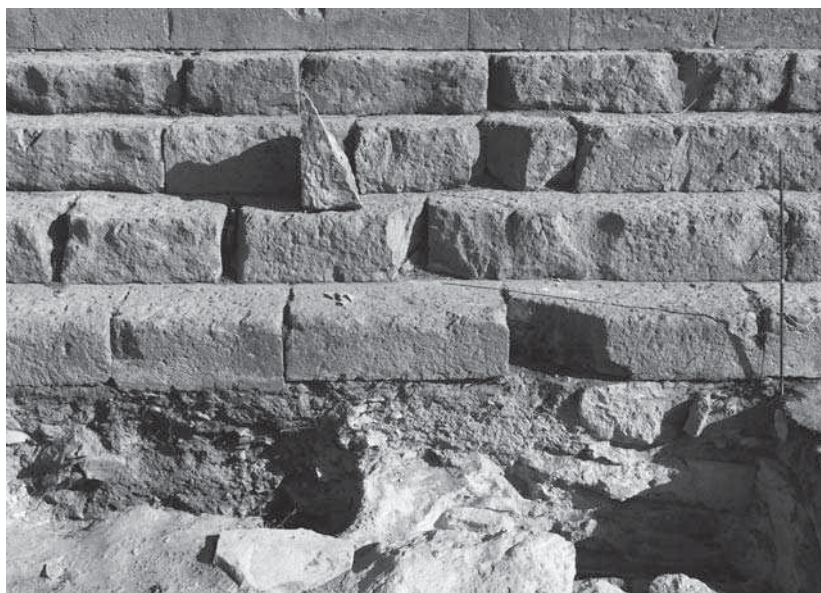
Fig. 4

Ereruyk<sup>5</sup>, basilique. Sondage sur le bord sud de la *krepis*.

- b) Le sondage réalisé sur le flanc sud de la basilique, où un niveau de colluvionnement couvre encore le plateau rocheux, a montré, sous la *krepis*, une absence de fondations, avec tout au plus une simple préparation du sol, et des blocs laissés ici et là pour servir de calage à la première assise du podium (fig. 4). Mais dans le cas d'une plateforme servant elle-même apparemment de fondation, cette absence est normale.

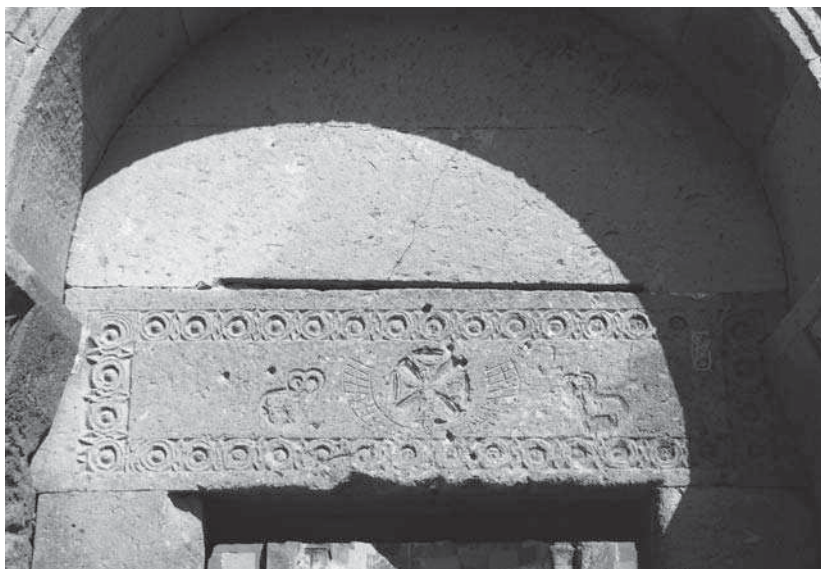
Fig. 5

Ereruyk', basilique. Façade ouest, linteau et fente de décharge.

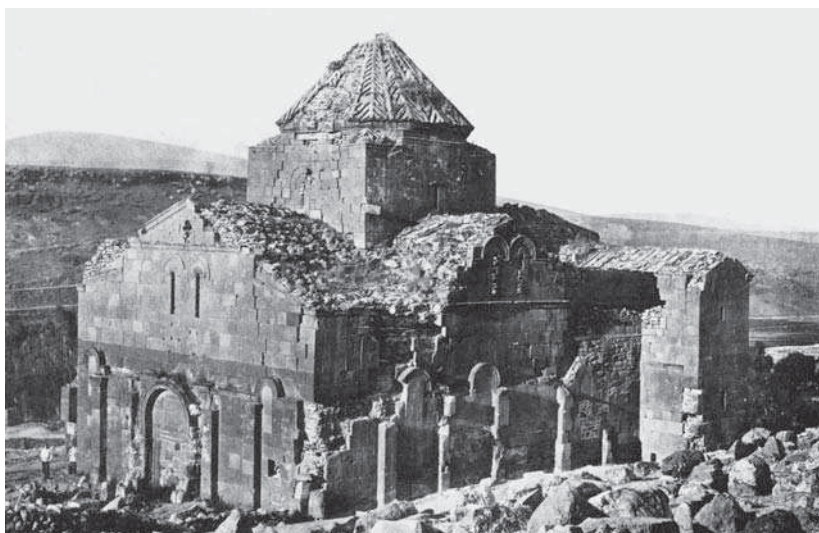
Fig. 9

Tekor, église Surb Sargis / Saint-Serge (fin V<sup>e</sup> s.). Plan.

Tekor, Surb Sargis. Vue générale sud-ouest. Photo N. Marr 1907-1908.

Selon Step'an Mnac'akanyan, en même temps que la volonté idéologique d'installer la croix et la coupole dans un espace basilical, la préoccupation de solidité a dicté le choix du transept lorsqu'il s'est agi, à la fin du V<sup>e</sup> s., de transformer la basilique paléochrétienne à trois nefs en une église en croix inscrite capable de porter une coupole en pierre<sup>46</sup>. Selon cet auteur, en s'inspirant probablement des compositions cruciformes où les quatre bras de la croix joignent leurs conques ou leurs berceaux pour contrebuter la base de la coupole, l'architecte de Tekor a interrompu la nef principale d'une basilique et ses deux nefs latérales, à orientation ouest-est, par l'insertion, sur l'axe nord-sud, du transept avec les deux portions de berceau qui le couvrent: le bâtisseur pouvait ainsi disposer en croix quatre berceaux et les appuyer contre la base carrée créée sous la coupole par les quatre appuis centraux (fig. 9-10).

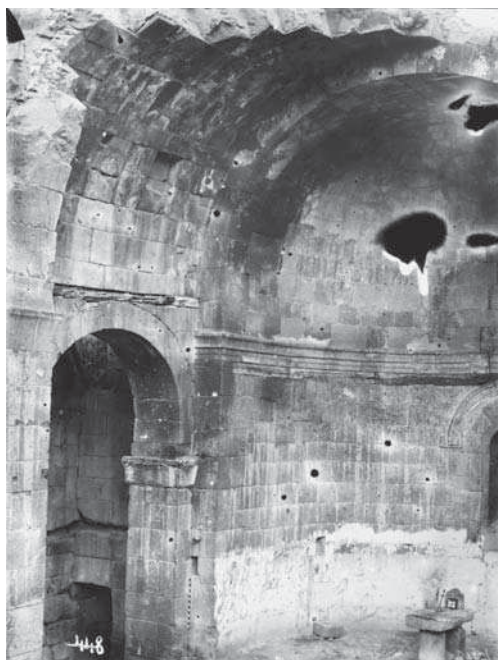
Fig. 12  
Tekor. Vue intérieure de l'angle  
nord-est de l'abside (peu après  
le séisme de 1911). Archives du  
Musée d'Histoire d'Arménie.

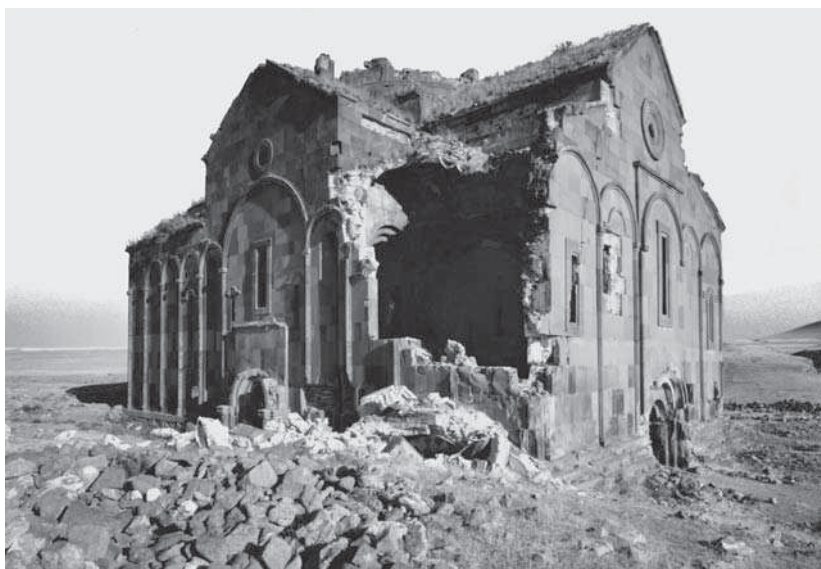
Fig. 34  
Ani, cathédrale. Vue générale nord-ouest après le séisme de 1988.  
Photo R. et B. Elbrecht (1991).
